**АКТ обследования**
доступности для инвалидов и других маломобильных групп населения объекта и предоставляемых услуг ГБУ РХ «Центр психолого-педагогической, медицинской и социальной помощи «Радость»

1.1. Вид (наименование) объекта: **Государственное бюджетное учреждение Республики Хакасия «Центр психолого-педагогической, медицинской и социальной помощи «Радость».**

1.2. Адрес объекта: **655009, Республика Хакасия, г. Абакан, ул. Белоярская, д.60 литера А.**
1.3. Сведения о размещении объекта: отдельно стоящее здание – на **1 этаже, 222,4 кв.м.**

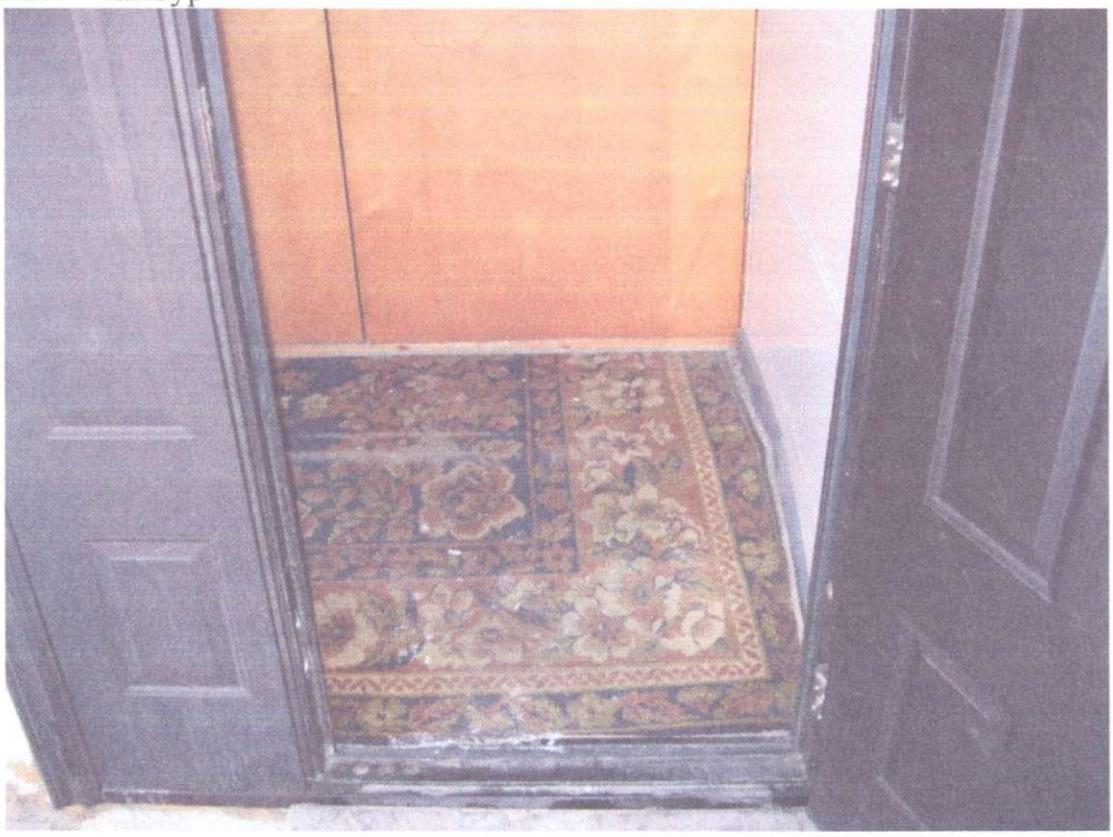
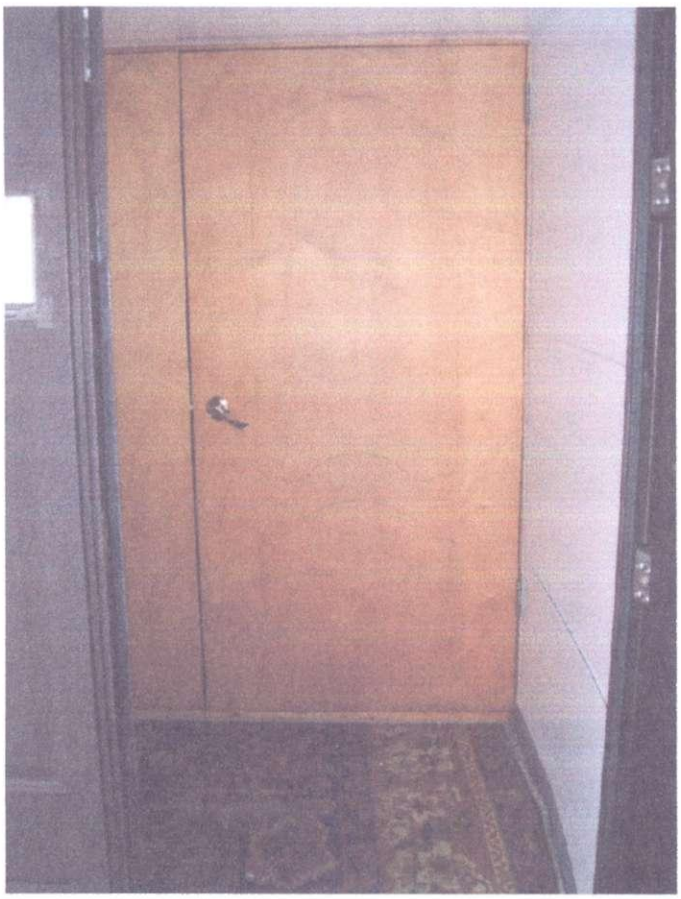
Зона 2 «Вход (входы) в здание»

| № п/п | Наименование функционально-планировочного элемента | Наличие элемента | | | Выявленные нарушения и замечания | | Работы по адаптации объектов | |
|---|---|---|---|---|---|---|---|---|
| 2.4 | Дверь (входная) | есть | План № 1 | Зона № 2 ф.2.4. | Не соответствует СНиП 35-01-2001 (СП 59.13330.2012) | к, о | Устранение порогов | Кап.рем. |
| 2.5 | Тамбур | есть | План № 1 | Зона № 2 ф. 2.5. | Не соответствует СНиП 35-01-2001 (СП 59.13330.2012) | к, о | Устранение порогов | Кап.рем. |
